# Windows Update 適用後の不具合とその対策について

株式会社 東京測器研究所

2018年6月

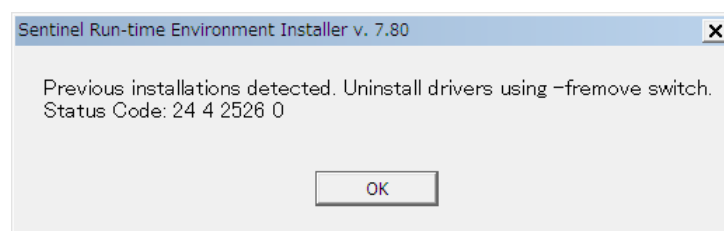
HASP ドライバのバージョンによっては、以下のようにエラーが表示されることがあります。

エラーが発生した場合は手順 4.に戻り、**Hasp4Delete** を実行して下さい。
