Windows Update 適用後の不具合とその対策について

株式会社 東京測器研究所

2018年6月

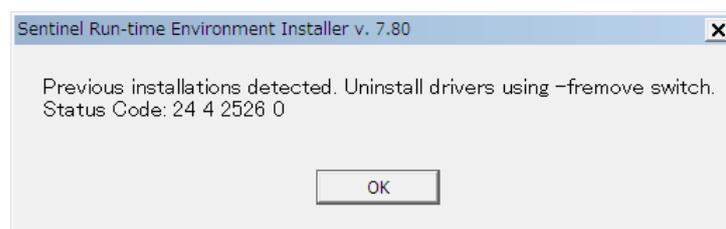
HASP ドライバのバージョンによっては、以下のようにエラーが表示されることがあります。

エラーが発生した場合は手順 4.に戻り、**Hasp4Delete** を実行して下さい。
